额尔古纳市国家基本气象站观测场建设 项目土壤污染状况第一阶段调查报告

委托单位：内蒙古自治区额尔古纳市气象局

编制单位：内蒙古天厚环保科技有限公司

二零二三年三月

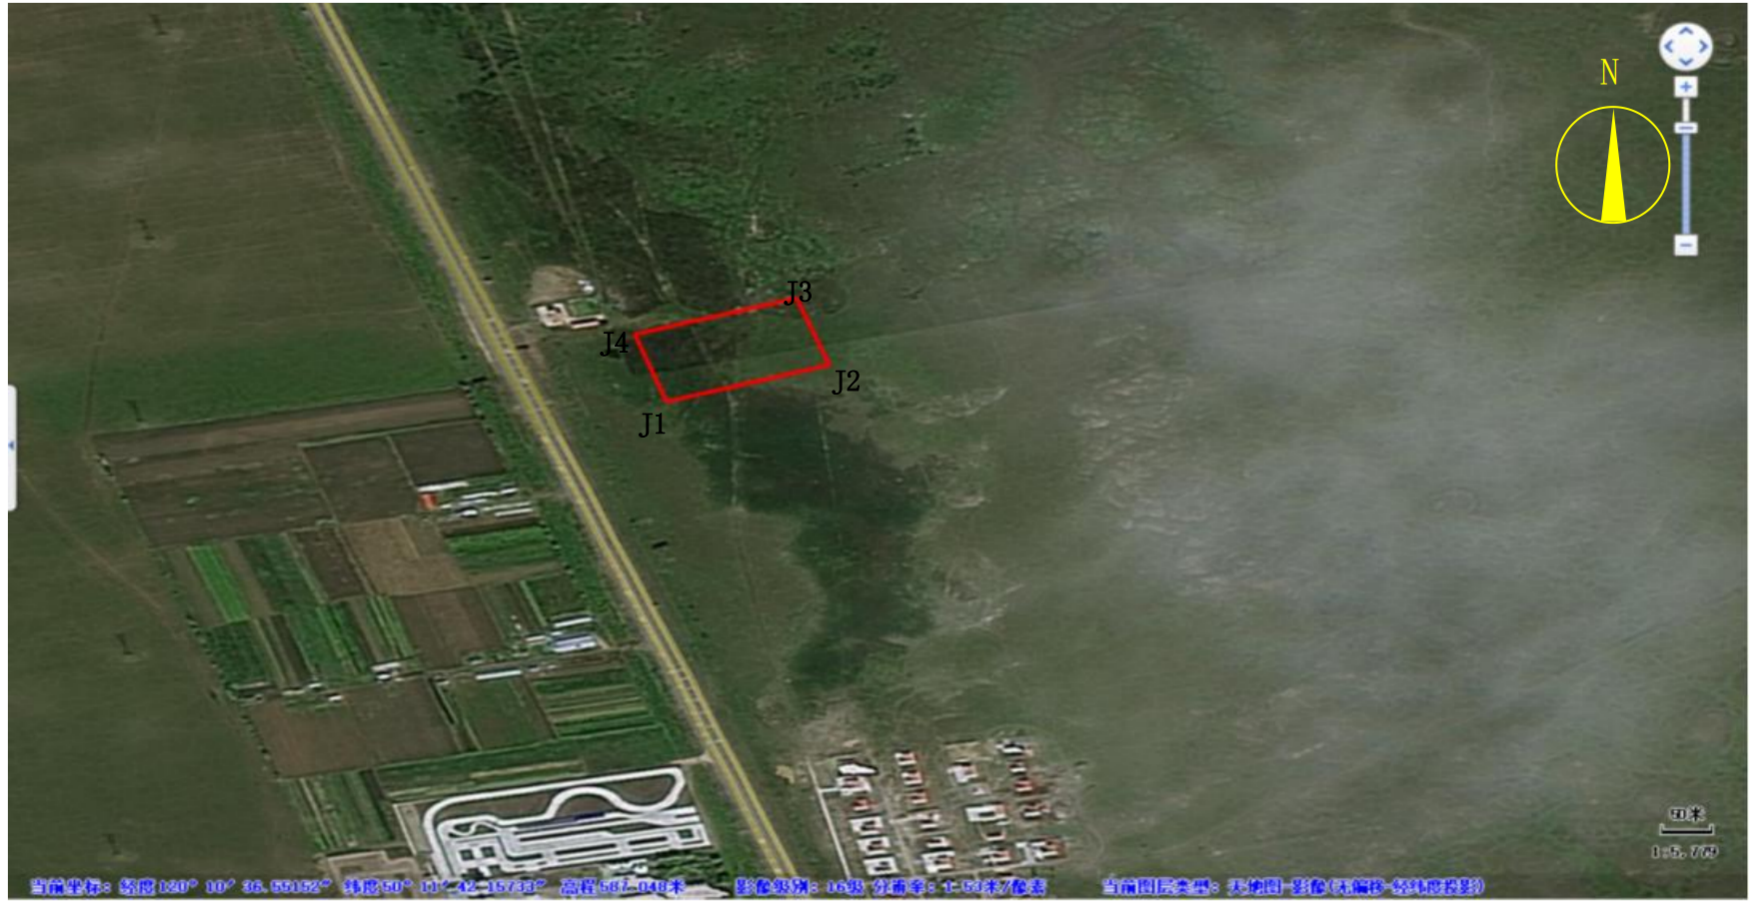
图 2.2-2 地块拐点图

额尔古纳市国家基本气象站观测场建设项目，变更用地后，现地块用途为一级类公共管理与公共服务用地。本地块历史用途单一，未存在过生产企业。地块界址点坐标见表2.2-1，地块地理位置见图2.2-1，拐点图见图2.2-2，地块类型表 2.2-2。

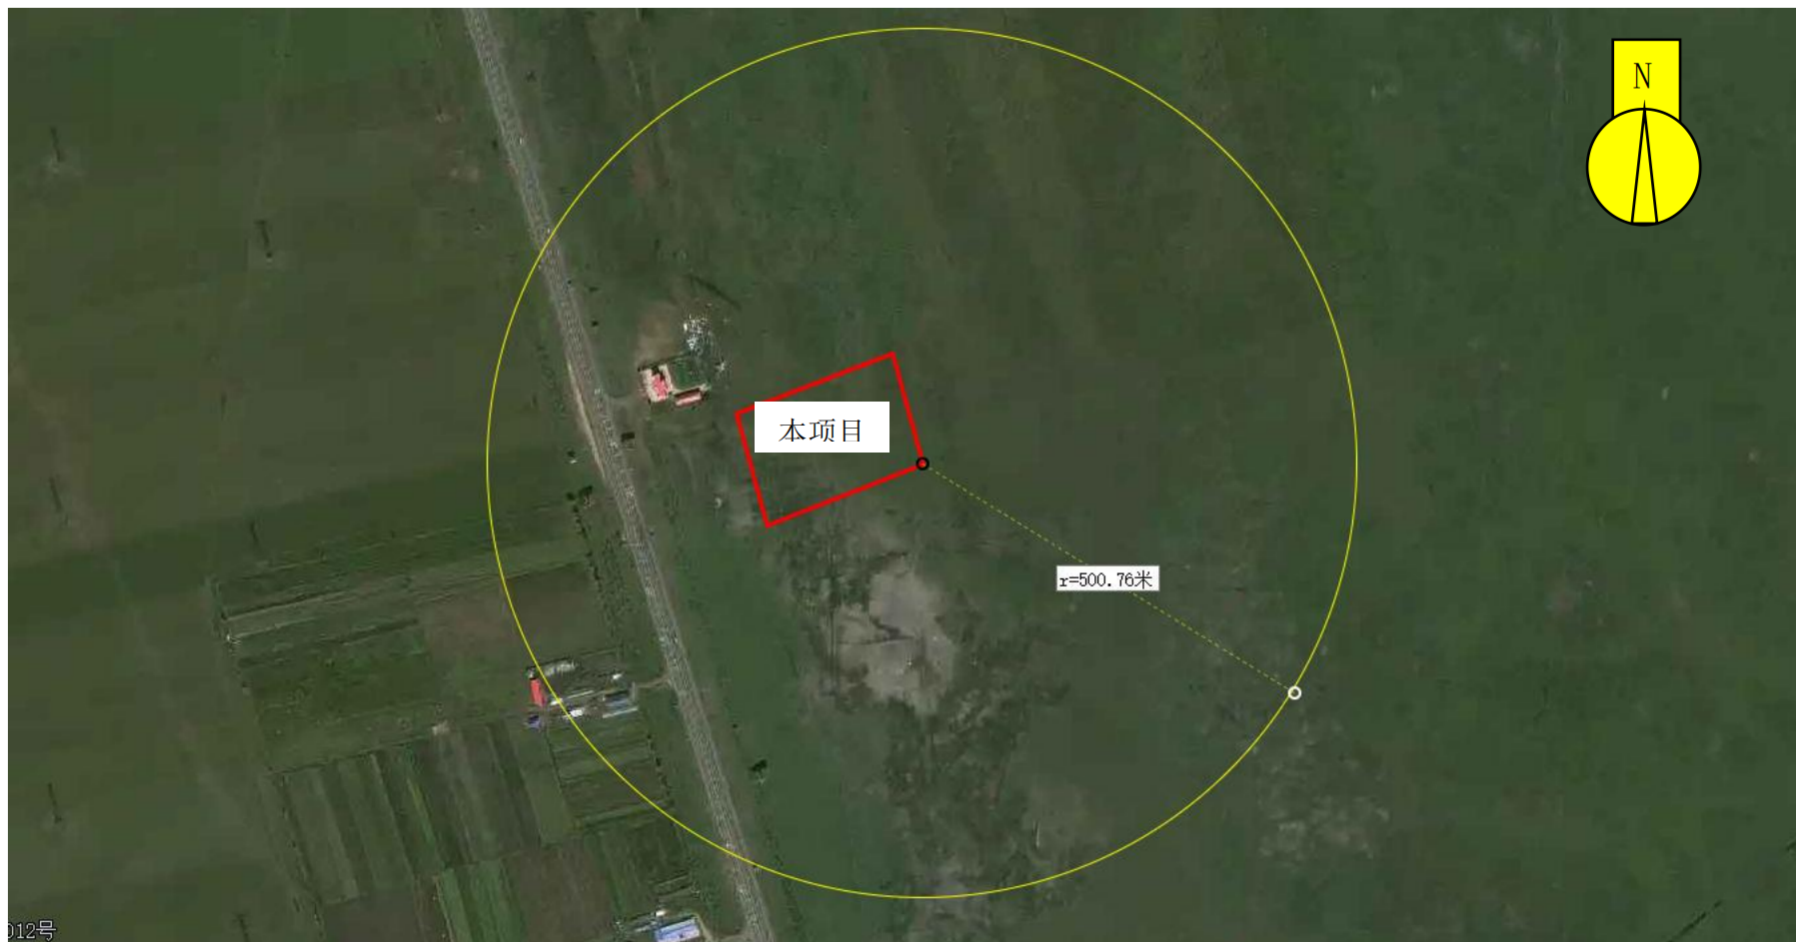
图 3.3-1 地块周边500m范围内敏感目标分布图

不涉及饮用水保护区、自然保护区、国家森林公园、国家地质公园、风景名胜区。目标地块周围相邻敏感目标主要为周边的乡镇内的居民区、学校、医院等单位，无工业企业分布。额尔古纳市国家基本气象站观测场建设项目位于内蒙古自治区呼伦贝尔市额尔古纳市331国道6公里里程碑东侧88米处，地块西侧紧邻原收费站，其余方向均为空地。中心坐标为：东经120° 11′ 2.14″，北纬50° 11′ 58.69″，地块占地面积为25600m²，地块总建筑面积为775m²。原属于拉布大林街道办事处国有土地，地块占地面积为25600m²，地块总建筑面积为775m²。截止至2023年2月之前目标地块，未进行过任何工矿企业建设开发。地块周边500m敏感目标分布情况见图3.3-1及表3.3.1。

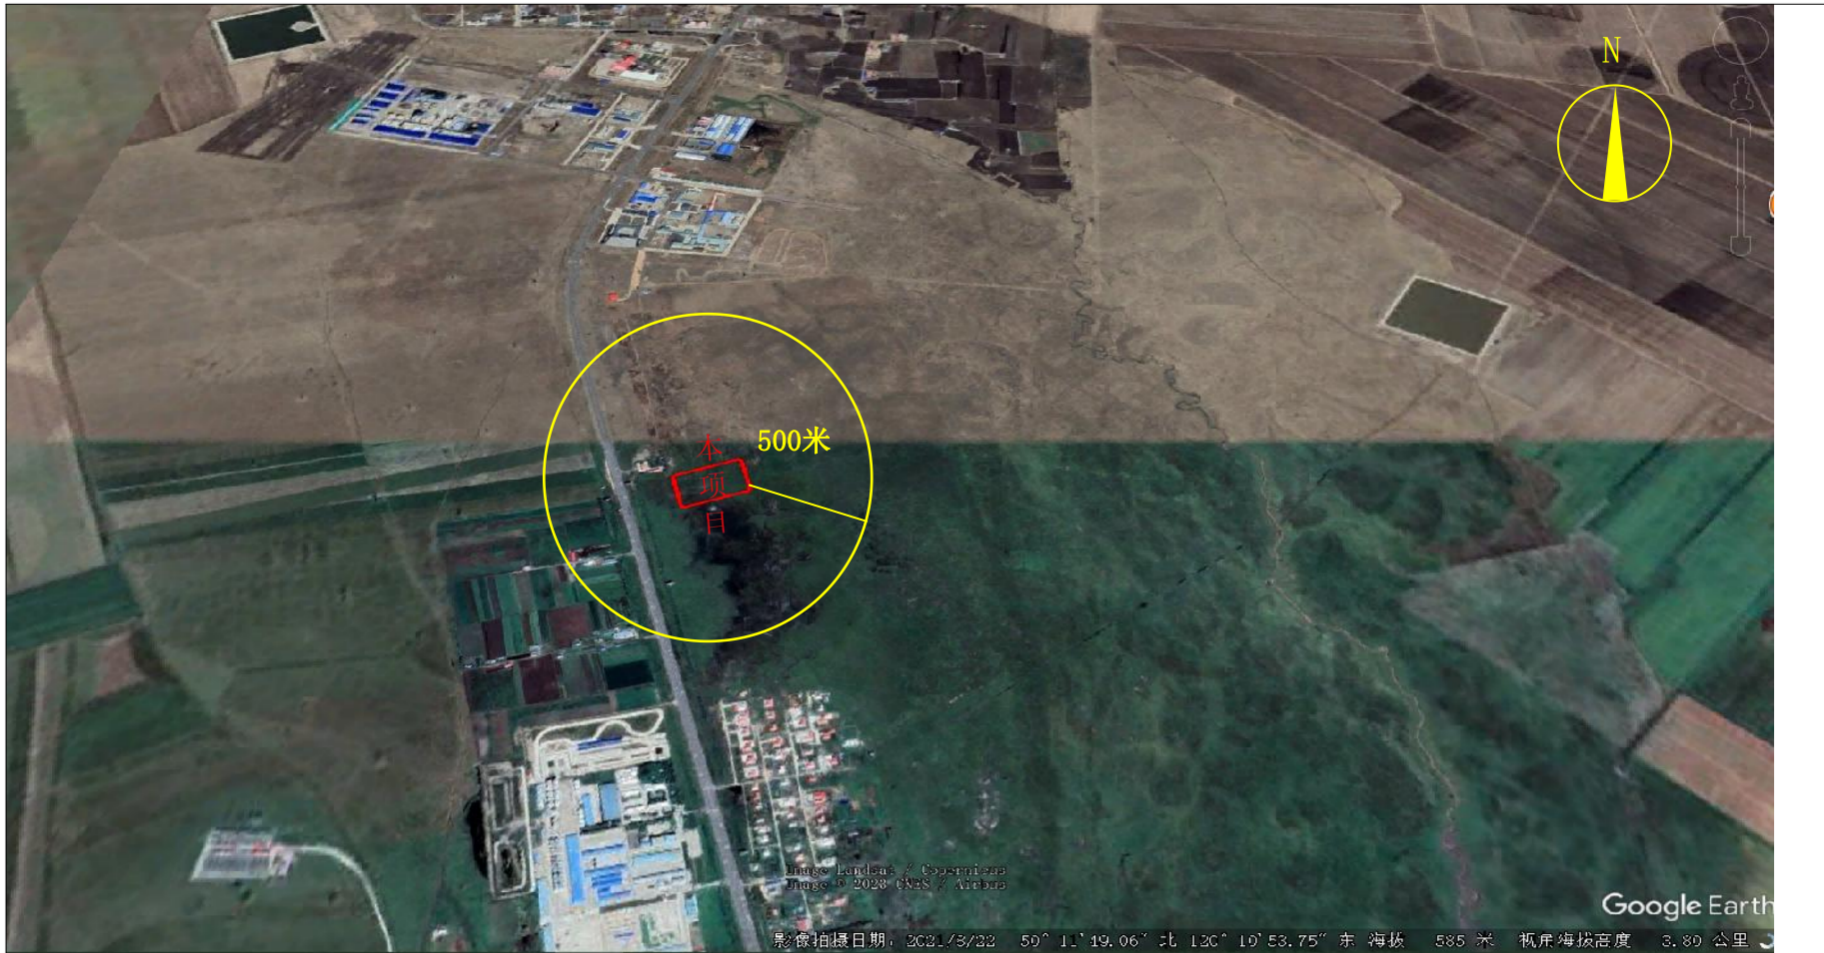
图 3.4-1 调查地块卫星影像图

谷歌地图影像（2021年8月22日）受限于卫星地图历史图片分辨率较低，从该图片中获取信息有限，在人员访谈过程中对该卫星地图历史图片进行了询问调查，获取信息如下：项目区域在2021年8月为农用地，不存在生产性企业及其他可能产生污染的企业。

根据调查地块现状及历史卫星影像图可知，调查地块无其他明显变化，用地性质为其他土地。无工业企业存在。地块与周边地块地势基本一致，无明显起伏变化。通过现场踏查，地块内未见明显可能造成土壤和地下水污染的异常迹象。

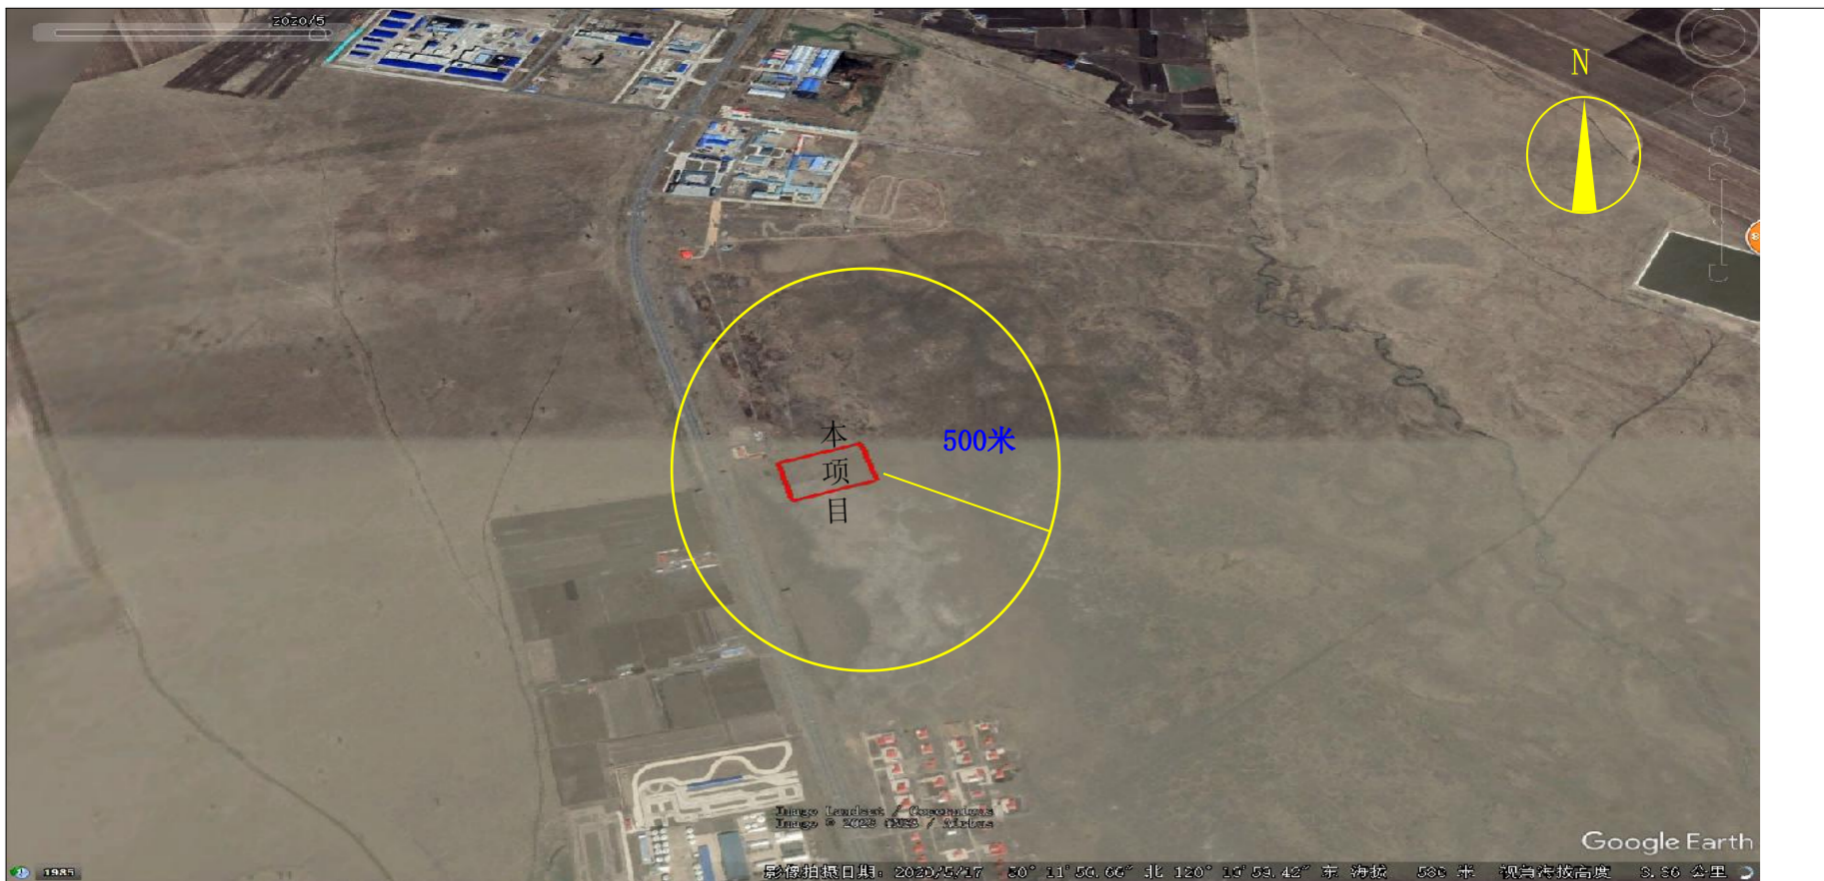
图 3.4-2 调查地块卫星影像图

谷歌地图影像(2020年05月17日) 受限于卫星地图历史图片分辨率较低, 从该图片中获取信息有限, 在人员访谈过程中对该卫星地图历史图片进行了询问调查, 获取信息如下: 项目区域在2020年5月至2021年8月均为农用地, 不存在生产性企业及其他可能产生污染的企业。

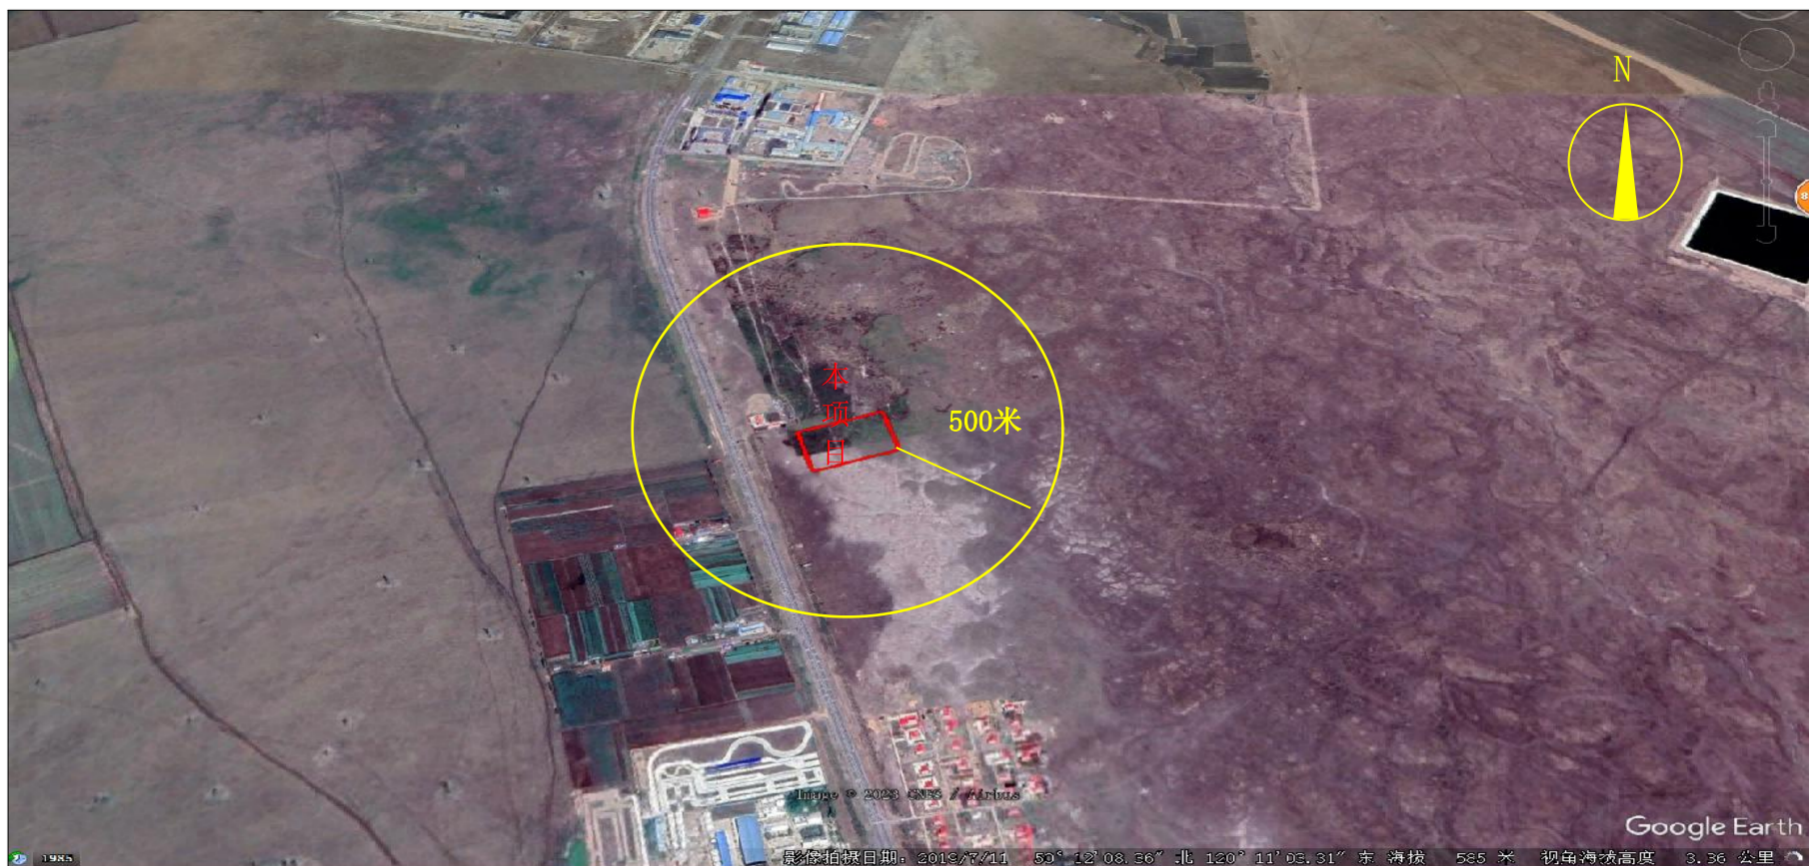
图 3.4-3 调查地块卫星影像图

谷歌地图影像(2019年07月11日) 受限于卫星地图历史图片分辨率较低, 从该图片中获取信息有限, 在人员访谈过程中对该卫星地图历史图片进行了询问调查, 获取信息如下: 项目区域在2019年7月至2020年5月均为农用地, 不存在生产性企业及其他可能产生污染的企业。

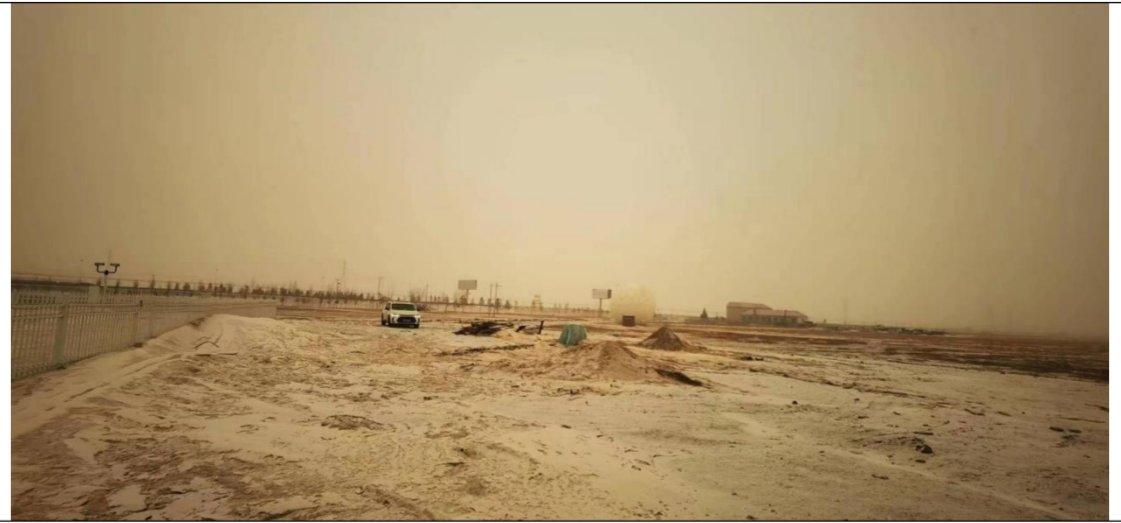
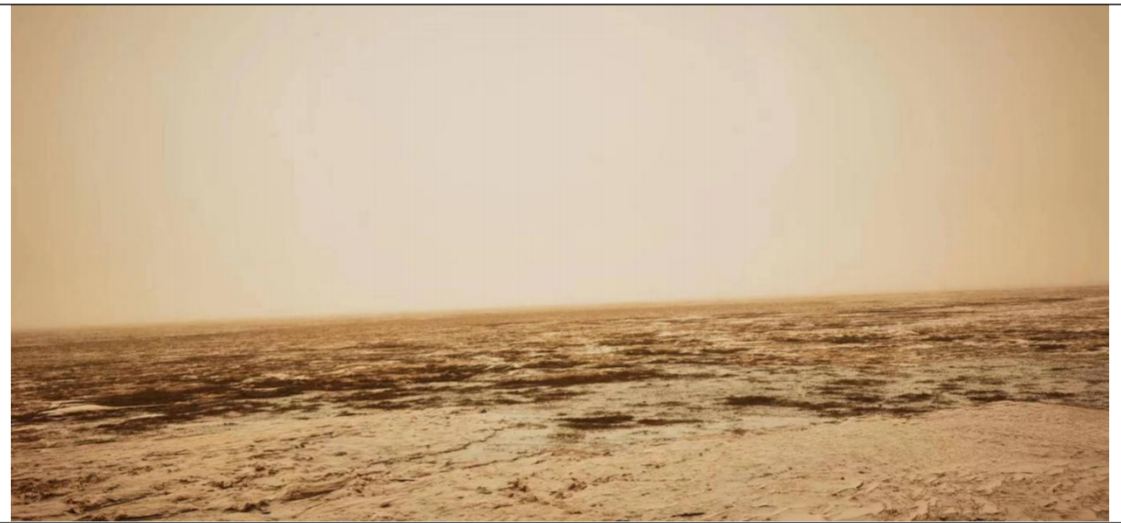
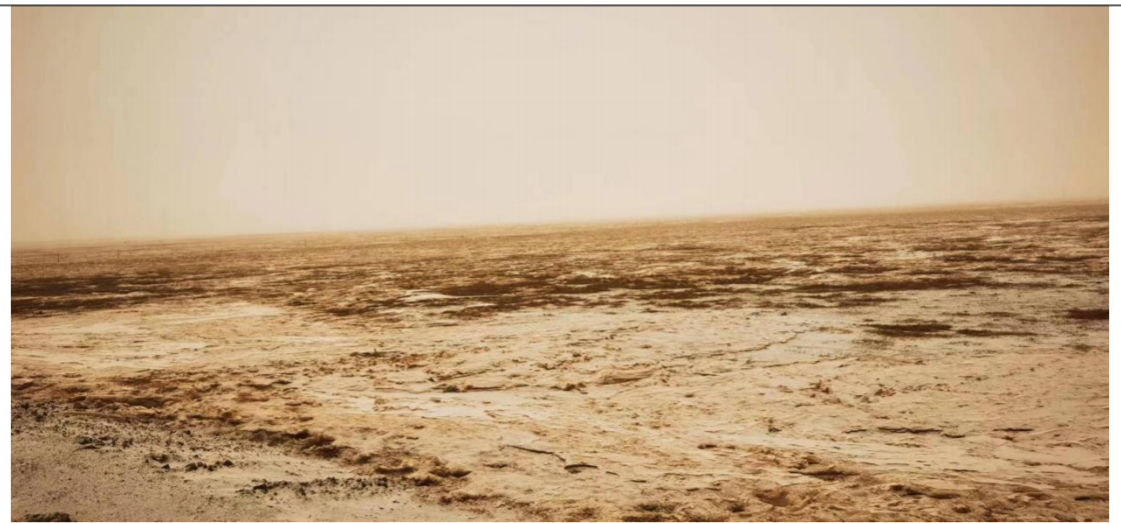
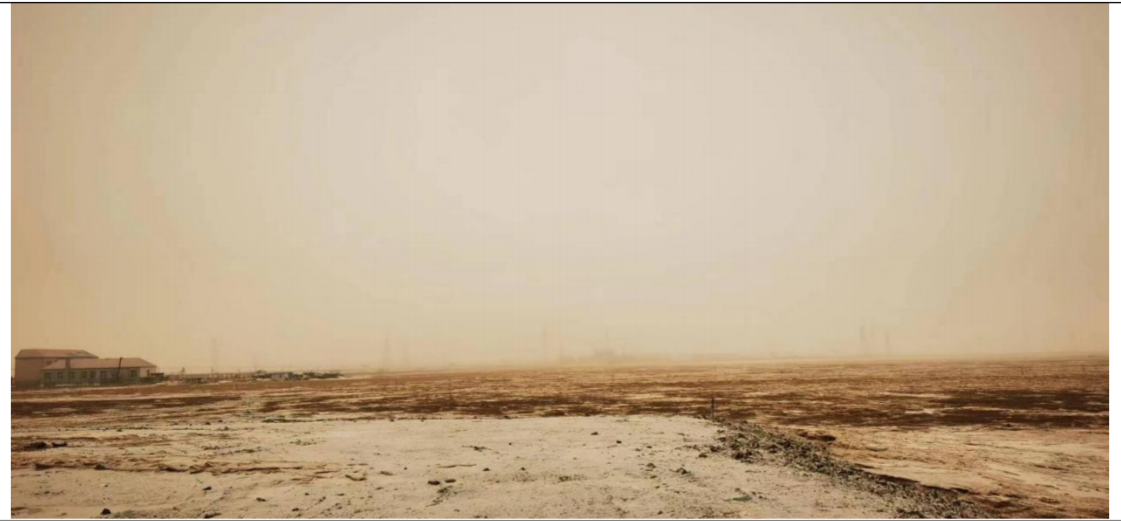
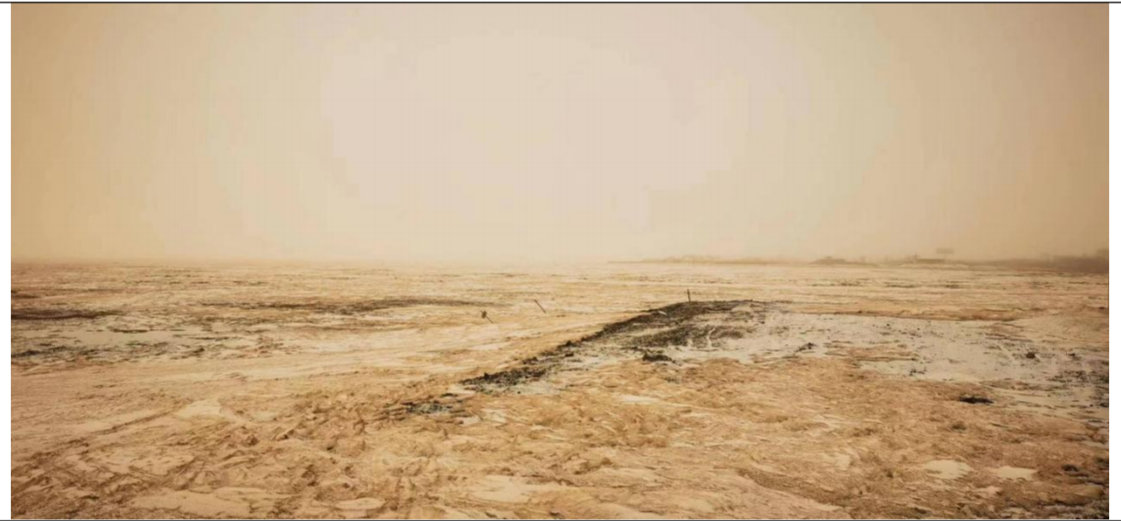
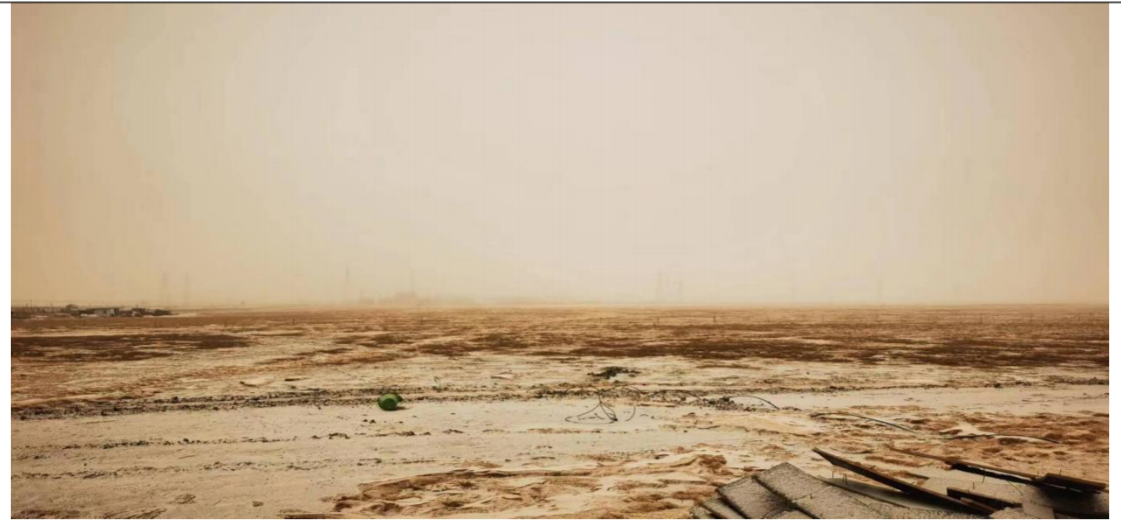
图 3.5-1 四邻关系照片

通过现场踏查，周边各相邻地块内为农用地，目标地块相邻区域主要为农村居民住户，主要的废水为生活污水，周边居民住户生活污水排入旱厕，生活垃圾采用“三防”垃圾箱收集，定期由环卫清运至垃圾填埋场。目标地块与相邻地块关系见图3.5-1。

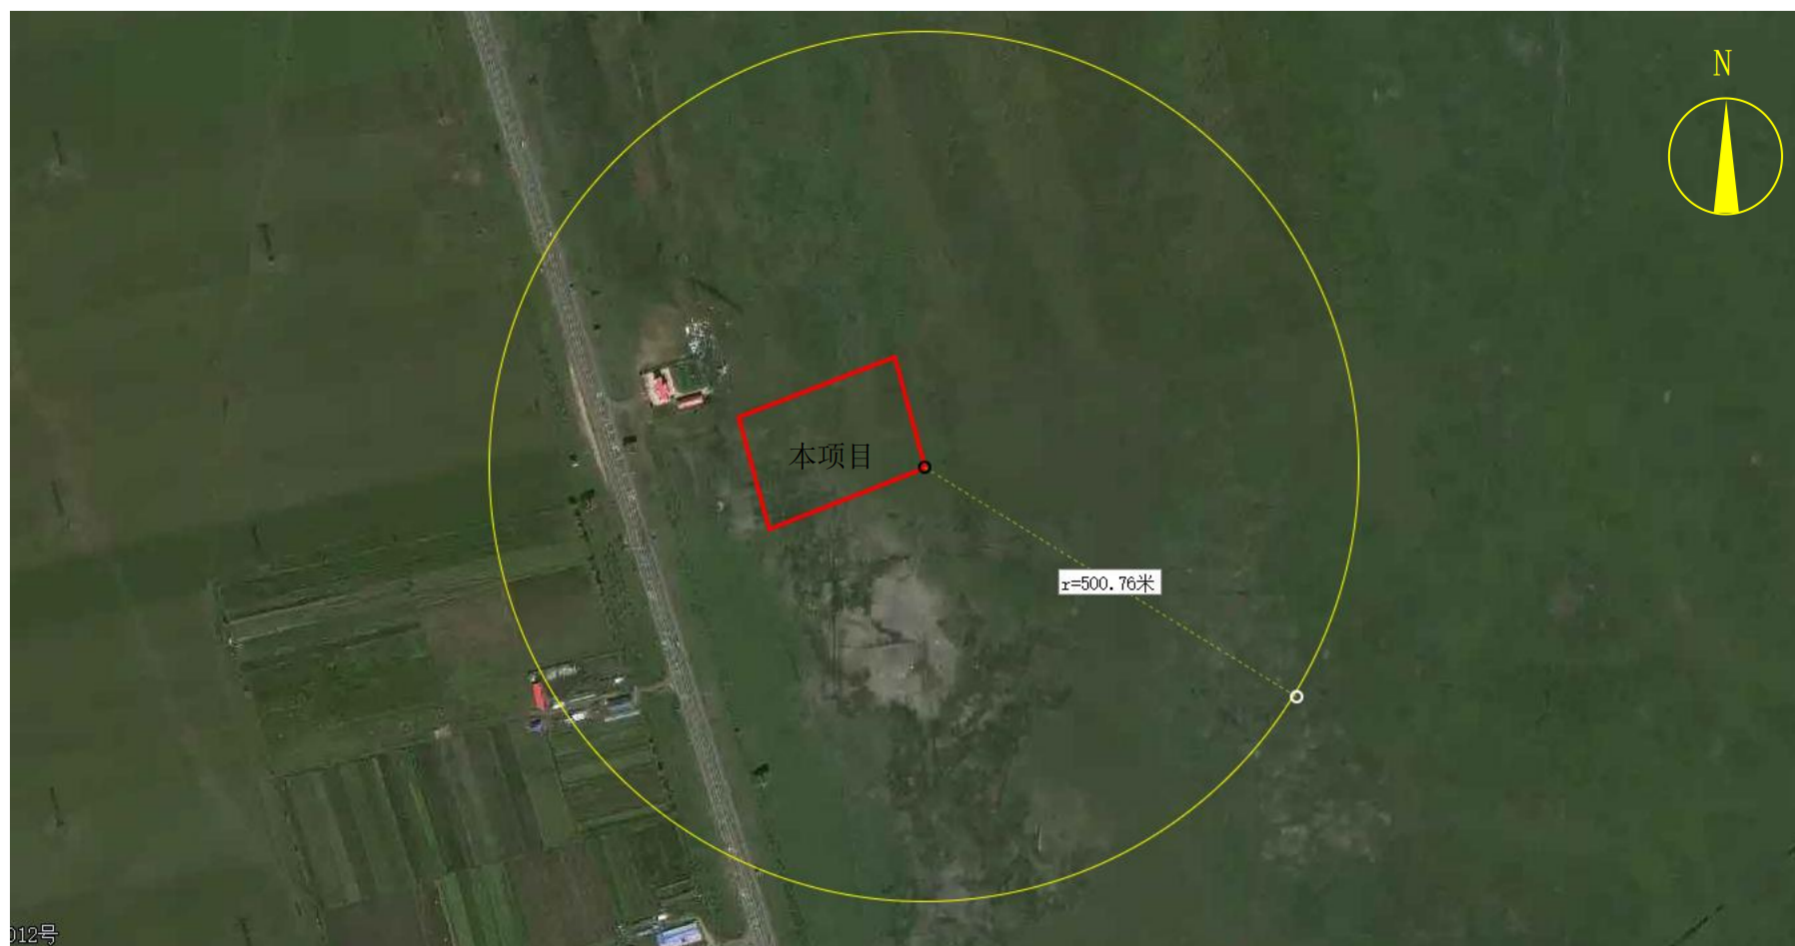
图 3.5-2 相邻地块2021年10月卫星影像图

通过调查，目标地块500m范围内无具有危险化学品等生产工业企业。周边居民住户生活污水排入旱厕，生活垃圾由“三防”垃圾箱进行收集，定期由环卫进行处理。污染物合理处置，未对本地块造成污染。

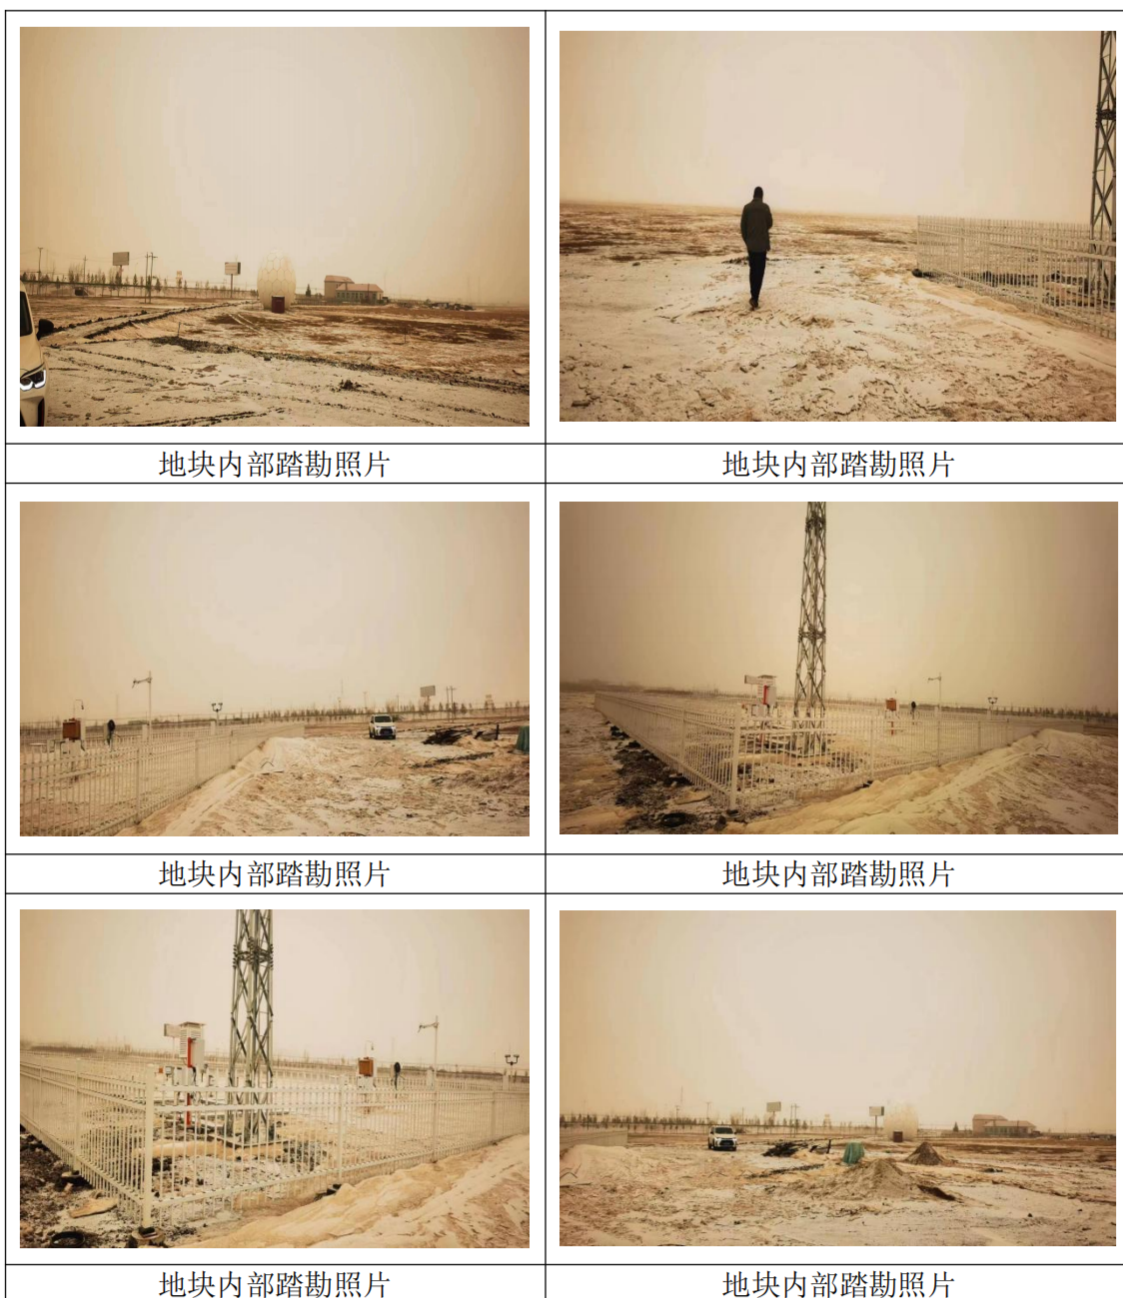
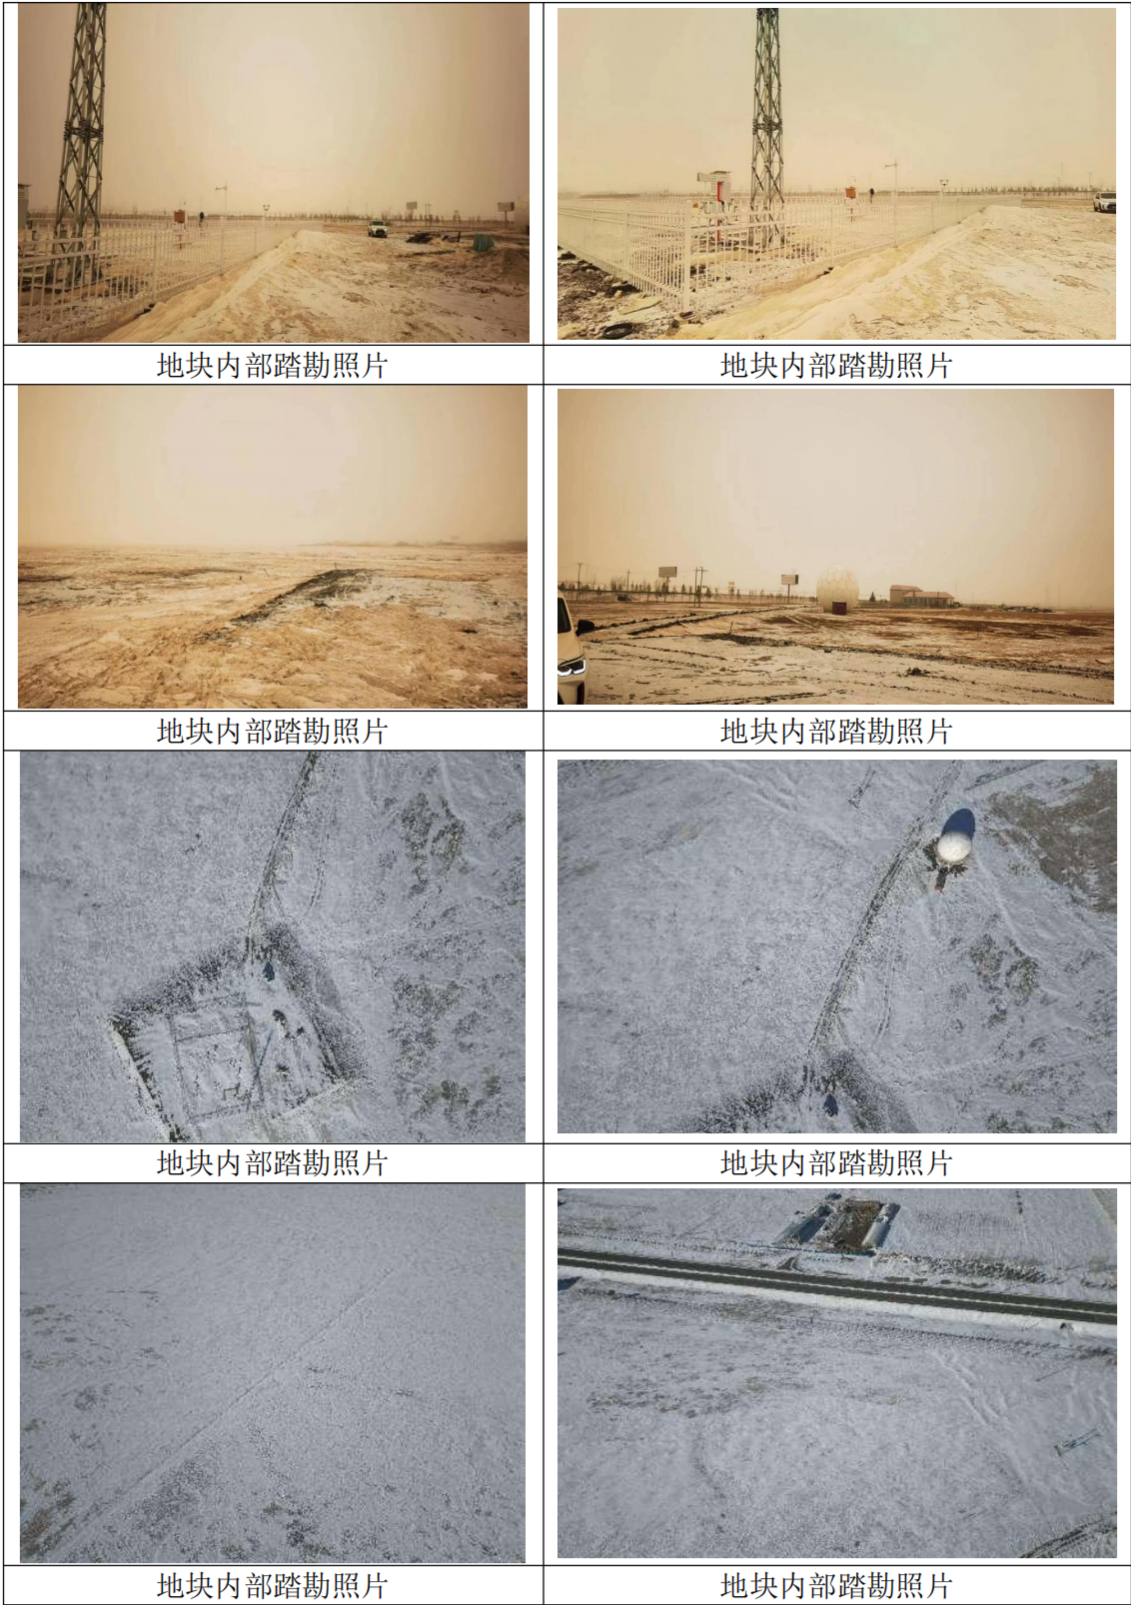
图 5.2-1 现场踏勘照片

2023年2月对该地块进行了现场踏勘。地块目前为闲置空地。现场踏勘照片见图 5.2-1。
